# 现象

12月28日Tanos-V机器产线线报告OBA抽查出现良率异常  
异常现象表现为：

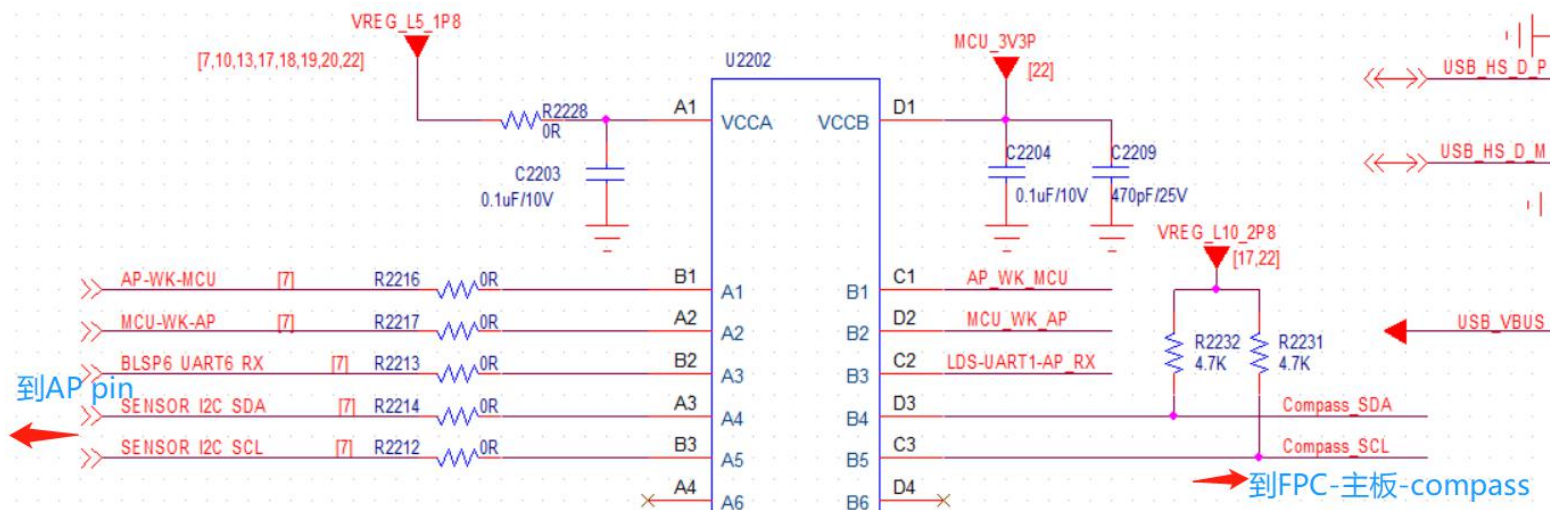
compass为AP控制，需要经过1.8-2.8V电平转换到主板后到compass

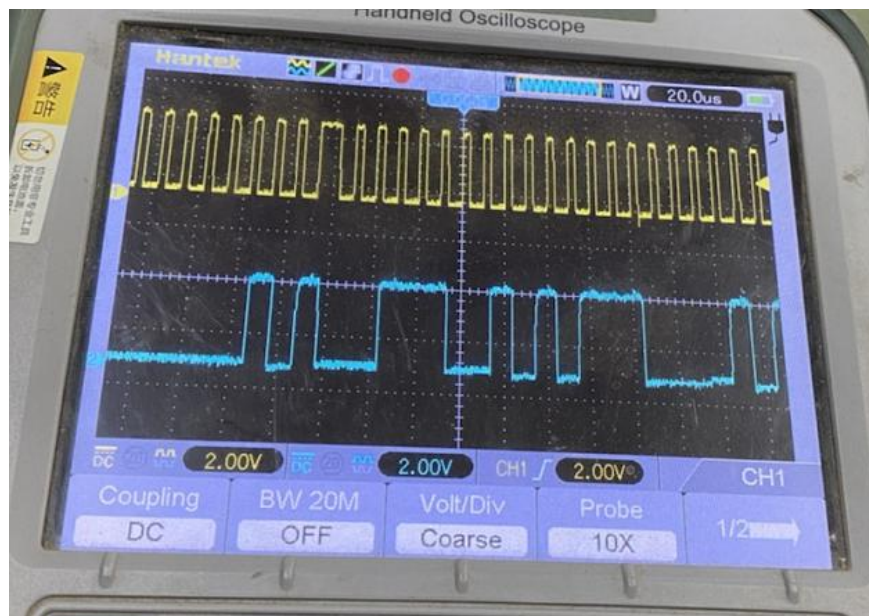
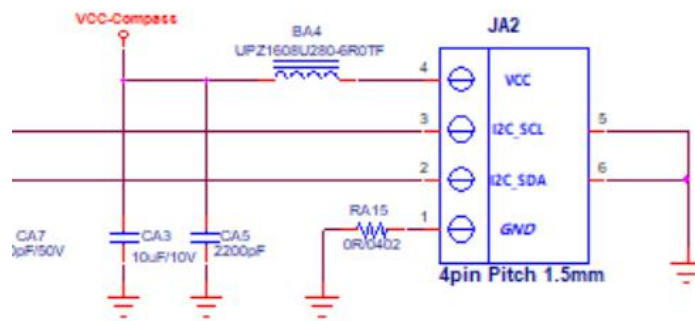
1、测量正常、异常、长时间异常后compass连接器处SCL/SDA波形，可以看到SCL信号异常，最终compass下电

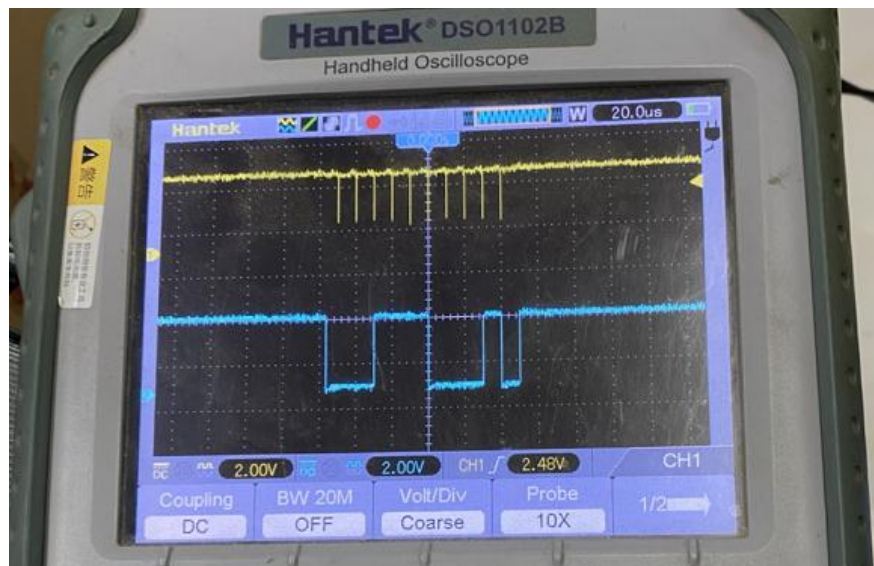
下图显示出现异常时：  
COMPASS端的  
CLK信号无法输出低电平
